أثر النشاط البشري على سطح الأرض

إبراهيم بن سليمان الأحيدب

أستاذ الجغرافيا الطبيعية المشارك

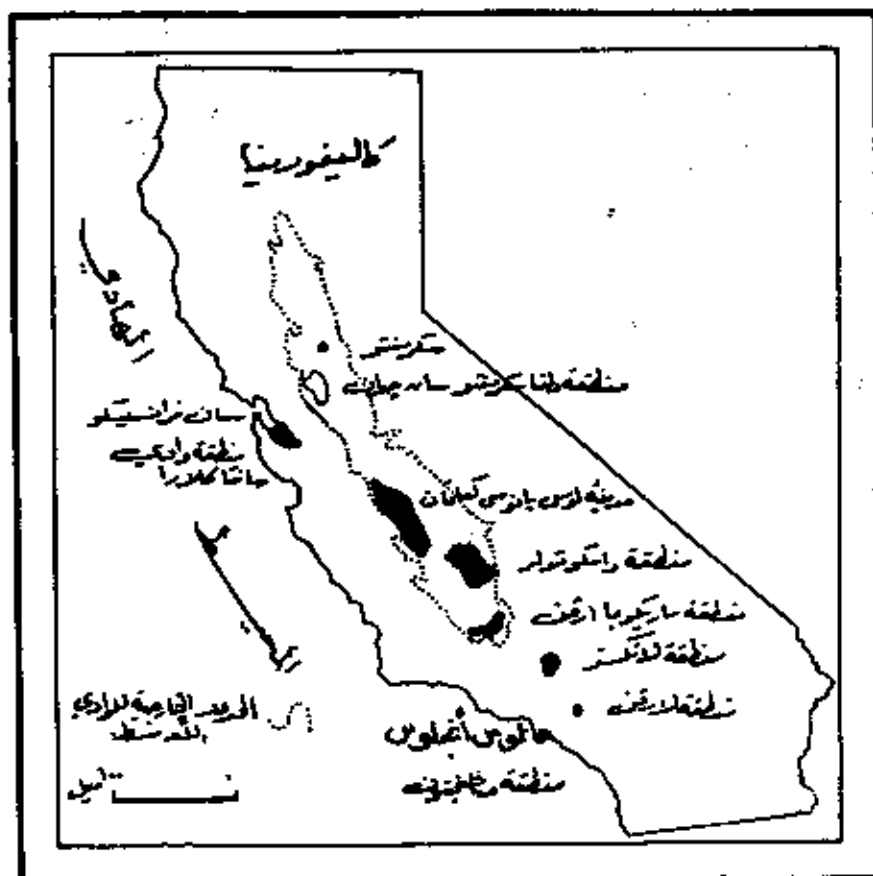
شكل رقم (1) مناطق الهبوط الأرضي في كاليفورنيا

يعتبر الري عنصراً أساسياً في الإنتاج الزراعي في ولاية كاليفورنيا وتستخدم المياه الجوفية كثيراً في ري وسقي المحاصيل الزراعية المختلفة. وقد أدى ضخ المياه الجوفية بكميات كبيرة ولمدة طويلة إلى انخفاض مستوى المياه الجوفية حوالي ١٠٠ قدم (٣٠ متراً). والنتيجة الطبيعية لانخفاض مستوى المياه الجوفية هو انخفاض الأرض التي فوقها لذا هبطت الأرض في كل من منطقة مدينة لوس بونيس - كتلمان (Los Bonos-Kettleman City Area) ، ومنطقة واسكو-تولر (Tulare-Wasco Area) ، ومنطقة لانكاستر (Lancaster Area) ، ومنطقة ماريكوبا - أرفين (Santa Clara Valley Area) ، ومنطقة وادي سانتا كلارا (rvin-Mariscopa Area) . كما هو موضح في الشكل رقم ١^(١١).

ففي منطقة الوادي الأوسط في كاليفورنيا (The Central Valley of California) تقدر المساحة الهابطة بأكثر من ٥٠٠٠ كم^٢، وقد هبطت الأرض بمعدل حوالي ٣. من المتر في منطقة مدينة لوس بونيس - كتلمان - (Los Bonos - Kettleman City Area) وبمعدل ٣ أمتار في منطقة تقدر مساحتها بحوالي ١١٣ كم^٢ وأعظم
